Comune di Altofonte

**Piano
Eliminazione
Barriere
Architettoniche**

**ALLEGATO I
SCHEDA DI ANALISI EDIFICI E AREE ESTERNE**

MARZO 2025

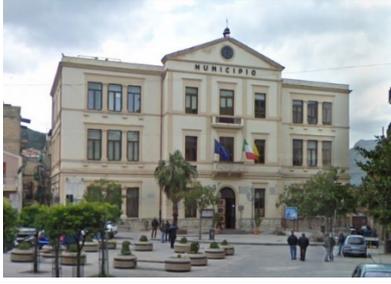
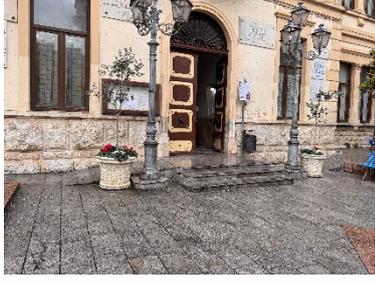
MACRO CATEGORIA	CARATTERISTICHE E CRITICITA'	CATEGORIA DISABILITA'	GIUDIZIO
RAGGIUNGIBILITA'	<ul style="list-style-type: none"> - Mancanza di percorso di collegamento ed attraversamento pedonale di collegamento con lo stallo riservato presente su via Roma; - Assenza di percorso guida tattilo-plantari; - Mancanza di segnaletica e cartellonistica di orientamento/indicazione (es. mappe tattili).

MACRO CATEGORIA	DESCRIZIONE INTERVENTI DI RISOLUZIONE	CODICE INTERVENTI
RAGGIUNGIBILITA'	<ul style="list-style-type: none"> - Realizzazione di attraversamento pedonale accessibile tra parcheggio riservato e ingresso edificio. - Realizzazione percorso guida tattilo-plantare; - Installazione cartellonistica e segnaletica di orientamento/indicazione. 	<p>Cod. I26</p> <p>Cod. I08</p> <p>Cod. I09</p>
ACCESSO EDIFICIO	<ul style="list-style-type: none"> - Adeguamento rampa di accesso ingresso principale; - Realizzazione percorso guida tattilo-plantare. - Spostamento citofono esterno ad altezza max 140cm. 	<p>Cod. I06</p> <p>Cod. I08</p> <p>Cod. I23</p>
COLLEGAMENTI VERTICALI	<ul style="list-style-type: none"> - Realizzazione di segnale tattilo-plantare della scala quale pericolo/ostacolo. - Installazione di corrimano centrale sulle rampe di scale interne; 	<p>Cod. I13</p> <p>Cod. I10</p>
COLLEGAMENTI ORIZZONTALI	<ul style="list-style-type: none"> - Realizzazione percorso guida tattilo-plantare. 	<p>Cod. I08</p>

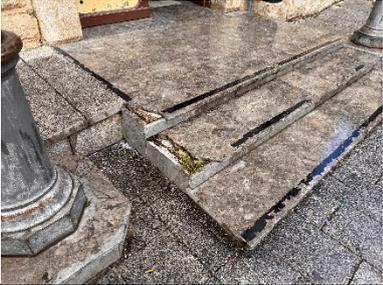
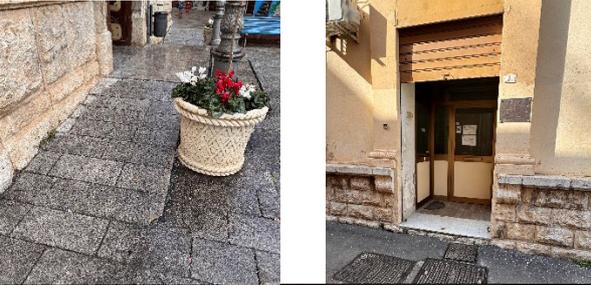
2
ACCESSO EDIFICIO	<ul style="list-style-type: none"> - Edificio accessibile, dotato di rampa di accesso difforme al D.M 236/89 causa pendenza eccessiva; - Percorsi di accesso privi di codici tattilo-plantari; - Citofono presente su ingresso principale in posizione non accessibile.

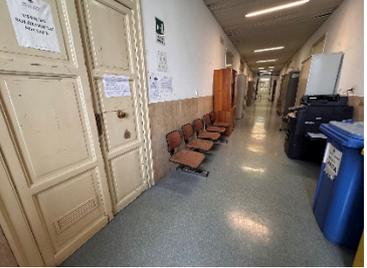
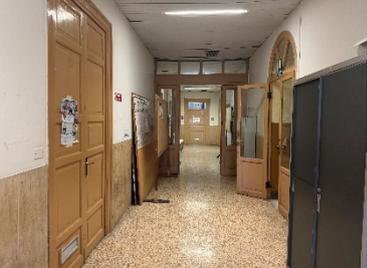
3
COLLEGAMENTI ORIZZONTALI	<ul style="list-style-type: none"> - Assenza di percorsi tattilo-plantari.

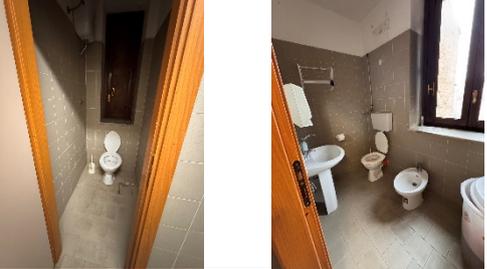
3
SERVIZI IGIENICI DEDICATI	<ul style="list-style-type: none"> - Assenza in tutti i servizi igienici di mappa tattile del locale posta all'esterno; - Il servizio igienico non è attrezzato per accogliere mamme con bambini (fasciatoio, ecc.); - Assenza del servizio igienico accessibile ai sensi del D.M. 236/89 ai piani terra e secondo.

SERVIZI IGIENICI DEDICATI	<ul style="list-style-type: none"> - Installazione mappa tattile in tutti i servizi igienici. - Adeguamento dotazioni mancanti dei servizi igienici degli spettatori. - Installazione cartellonistica per segnalazione servizio igienico accessibile 	<p>Cod. I15</p> <p>Cod. I21</p> <p>Cod. I16</p>
SICUREZZA	<ul style="list-style-type: none"> - Realizzare lo spazio calmo; - Installazione cartellonistica orientativa per ambienti interni ed esterni con pittogrammi di dimensione maggiorata e colorazione contrastante. 	<p>Cod. I24</p> <p>Cod. I16</p>

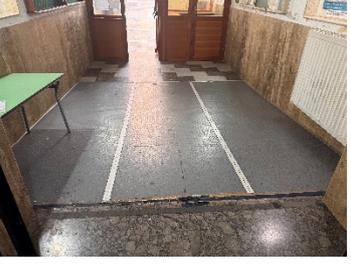
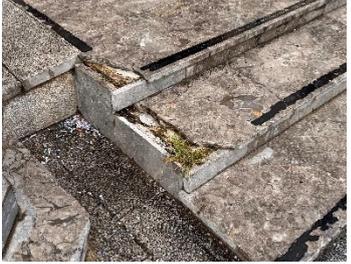
4
SICUREZZA	<ul style="list-style-type: none"> - Mancanza di cartellonistica di orientamento verso un "logo sicuro" in caso di incendio; - Assenza di spazio calmo per persone con ridotte o impedito capacità motorie in caso di incendio; - Assenza di segnaletica/cartellonistica orientativa che identifichi le vie di fuga prive di barriere.

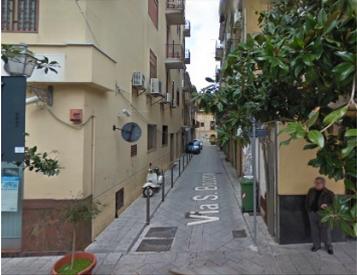
MACRO CATEGORIA	CARATTERISTICHE E CRITICITA'	CATEGORIA DISABILITA'	GIUDIZIO
RAGGIUNGIBILITA'	<ul style="list-style-type: none"> - Presenza di n.1 parcheggio riservato con dimensioni difformi al D.M 236/89 su via pubblica antistante; - Mancanza di segnaletica e cartellonistica di orientamento/indicazione (es. mappe tattili); - Assenza di percorso guida tattilo-plantari.

MACRO CATEGORIA	DESCRIZIONE INTERVENTI DI RISOLUZIONE	CODICE INTERVENTI
RAGGIUNGIBILITA'	<ul style="list-style-type: none"> - Realizzazione di parcheggio riservato conforme al D.M. 236/89; - Installazione cartellonistica e segnaletica di orientamento/indicazione e identificativa dei servizi per l'accessibilità della struttura; - Realizzazione percorso guida tattilo-plantare. 	Cod. I01 Cod. I09 Cod. I08
ACCESSO EDIFICIO	<ul style="list-style-type: none"> - Realizzazione opportuna segnaletica per indicare l'ingresso; - Realizzazione di rampe pedonali di raccordo; - Realizzazione percorso guida tattilo-plantare. 	Cod. I09 Cod. I04 Cod. I08
COLLEGAMENTI VERTICALI	<ul style="list-style-type: none"> - Installazione di ascensore o servoscala - Installazione corrimano - Realizzazione di segnale tattilo-plantare della scala quale pericolo/ostacolo. 	Cod. I21 Cod. I10 Cod. I14
COLLEGAMENTI ORIZZONTALI	<ul style="list-style-type: none"> - Realizzazione percorso guida tattilo-plantare. 	Cod. I13

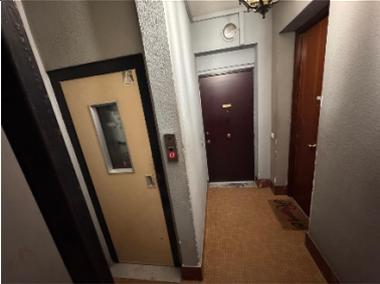
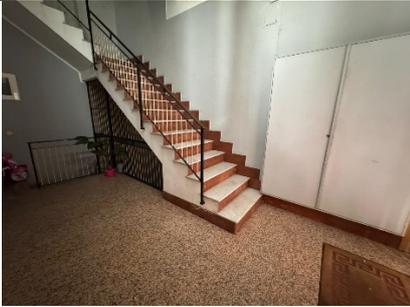
3
COLLEGAMENTI VERTICALI	<ul style="list-style-type: none"> - Ascensore non conforme; - Assenza di corrimano esterno nella scala; - Assenza di segnale tattilo-plantare delle scale quale pericolo/ostacolo.

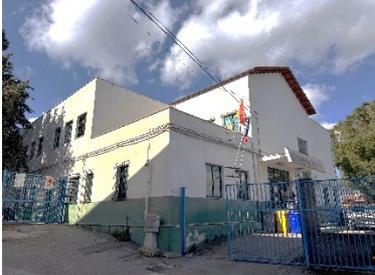
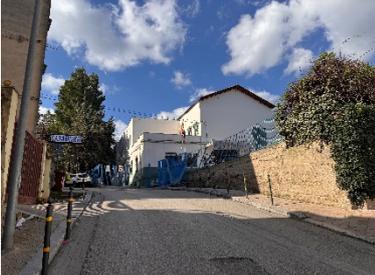
MACRO CATEGORIA	CARATTERISTICHE E CRITICITA'	CATEGORIA DISABILITA'	GIUDIZIO
RAGGIUNGIBILITA'	<ul style="list-style-type: none"> - Assenza di stallo conforme al D.M. 236/89 - Mancanza di segnaletica e cartellonistica di orientamento/indicazione; - Assenza di percorso guida tattilo-plantari. - Carenza di segnaletica identificativa per l'accesso alla struttura.

MACRO CATEGORIA	DESCRIZIONE INTERVENTI DI RISOLUZIONE	CODICE INTERVENTI
RAGGIUNGIBILITA'	<ul style="list-style-type: none"> - Realizzazione di parcheggio riservato conforme al DM 236/89 dedicato alla scuola; - Realizzazione di nuova pavimentazione sul percorso tra parcheggio e accesso all'edificio; - Installazione cartellonistica e segnaletica di orientamento/indicazione. - Realizzazione percorso guida tattilo-plantare. 	Cod. I01 Cod. I19 Cod. I09 Cod. I08
ACCESSO EDIFICIO	<ul style="list-style-type: none"> - Installazione segnaletica di orientamento. - Realizzazione percorso guida tattilo-plantare; - Spostamento citofono esterno ad altezza max 140cm 	Cod. I09 Cod. I13 Cod. I23
COLLEGAMENTI VERTICALI	<ul style="list-style-type: none"> - Installazione di ascensore. - Installazione corrimano laterale su scala interna. - Realizzazione segnalazione tattilo-plantare della presenza delle scale quale ostacolo/pericolo. 	Cod. I20 Cod. I10 Cod. I14

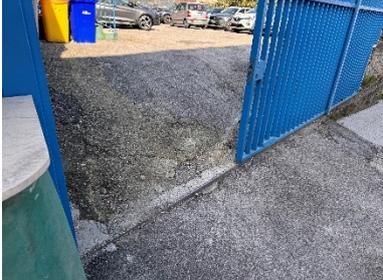
2
ACCESSO EDIFICIO	<ul style="list-style-type: none"> - Ingresso non valorizzato né opportunamente segnalato; - Percorso esterno da cancello a portineria privo di percorsi tattilo-plantari e mappe tattili. - Presenza di citofono esterno ad altezza non conforme (H 1,60m).

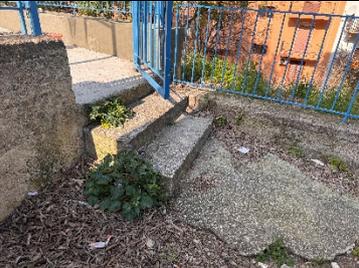
3
COLLEGAMENTI ORIZZONTALI	<ul style="list-style-type: none"> - Assenza di percorsi guida tattilo-plantari per persone con disabilità visiva; - Assenza di adeguata segnaletica/cartellonistica orientativa; - Presenza in prossimità di un'uscita di sicurezza dell'edificio di gradini esterni.

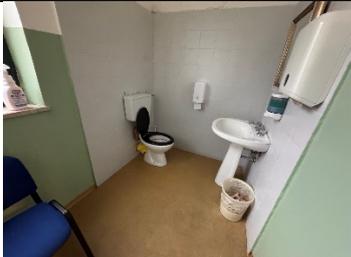
3
SERVIZI IGIENICI DEDICATI	<ul style="list-style-type: none"> - Assenza, nel servizio igienico accessibile al piano terra del numero corretto dei maniglioni per facilitare l'accesso al WC, del pulsante di segnalazione acustico-visiva dell'allarme e di alcuni accessori; - Assenza, per entrambi i servizi igienici (PT e P1°) di mappa tattile posta all'esterno.

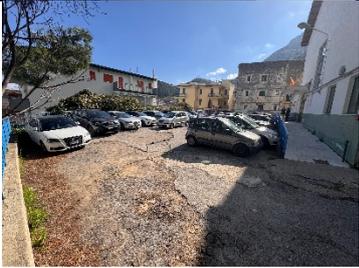
3
SICUREZZA	<ul style="list-style-type: none"> - Assenza di cartellonistica e segnaletica di orientamento/indicazione; - Assenza di traverso inferiore cieco H>40cm nelle porte vetrate. - Pavimentazione esterna sconnessa.

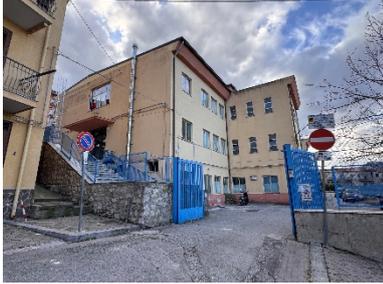
MACRO CATEGORIA	CARATTERISTICHE E CRITICITA'	CATEGORIA DISABILITA'	GIUDIZIO
RAGGIUNGIBILITA'	<ul style="list-style-type: none"> - Mancanza di segnaletica e cartellonistica di orientamento/indicazione; - Assenza di segnaletica identificativa dei servizi per l'accessibilità della struttura; - Assenza di percorso guida tattilo-plantari.

MACRO CATEGORIA	DESCRIZIONE INTERVENTI DI RISOLUZIONE	CODICE INTERVENTI
RAGGIUNGIBILITA'	<ul style="list-style-type: none"> - Installazione cartellonistica e segnaletica di orientamento/indicazione (es. mappe tattili) e con pittogrammi di dimensione maggiorata e colorazione contrastante; - Realizzazione percorso guida tattilo-plantare 	<p>Cod. IE30 Cod. IE27</p>
ACCESSO EDIFICIO	<ul style="list-style-type: none"> - Installazione servoscale/piattaforma elevatrice per superamento gradini accesso principale; - Installazione segnaletica identificativa dei servizi pr l'accessibilità della struttura; - Realizzazione percorso guida tattilo-plantare; - Spostamento citofono esterno ad altezza max 140cm 	<p>Cod. II04 - Cod. II06 Cod. II17 Cod. II14 Cod. II01</p>
COLLEGAMENTI VERTICALI	<ul style="list-style-type: none"> - Installare corrimano su corpo scala interno. 	<p>Cod. II08</p>
COLLEGAMENTI ORIZZONTALI	<ul style="list-style-type: none"> - Realizzazione percorso guida tattilo-plantare; - Realizzazione di rampe di raccordo con pendenze conformi al DM 236/89 tra le uscite di sicurezza dai locali interni e il cortile. 	<p>Cod. II14 Cod. IE19</p>

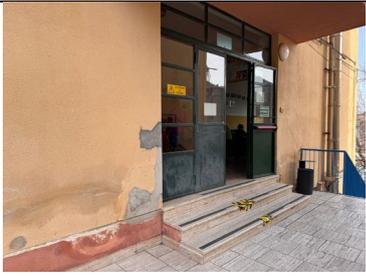
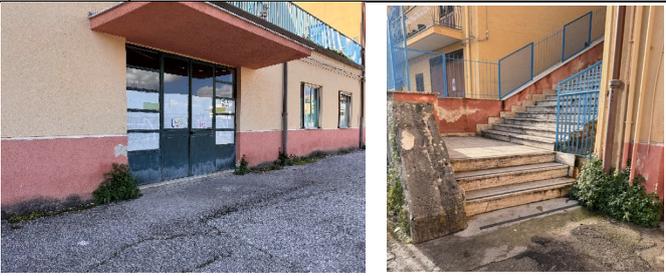
2
ACCESSO EDIFICIO	<ul style="list-style-type: none"> - Presenza di gradini sia nell'accesso principale che in quello secondario; - Ingresso principale non opportunamente segnalato; - Percorso interno di accesso privo di codici tattilo-plantari; - Presenza di citofono esterno ad altezza non conforme (H 1,70m).

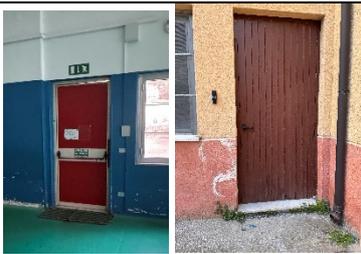
SICUREZZA

Per ragioni di sicurezza (vie di fuga conformi) si rende necessaria la realizzazione di rampe di collegamento tra le uscite di sicurezza dei vari locali e il cortile e la pavimentazione degli stessi in modo conforme al D.M. 236/89.

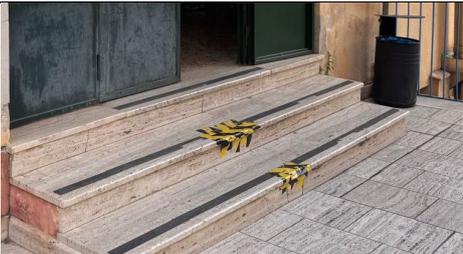
4
SICUREZZA	<ul style="list-style-type: none"> - Presenza di gradini su tutte le uscite di sicurezza;

SERVIZI IGIENICI DEDICATI	<ul style="list-style-type: none"> - Adeguamento del numero corretto dei maniglioni nel servizio igienico al piano primo; - Installazione, in tutti i bagni, di segnalazione acustico-visiva dell'allarme. - Installazione mappa tattile. 	<p>Cod. II12 Cod. II19 Cod. II16</p>
SICUREZZA	<ul style="list-style-type: none"> - Realizzazione di rampe di raccordo con pendenze conformi al DM 236/89 tra le uscite di sicurezza dai locali interni e il cortile. 	<p>Cod. IE19</p>

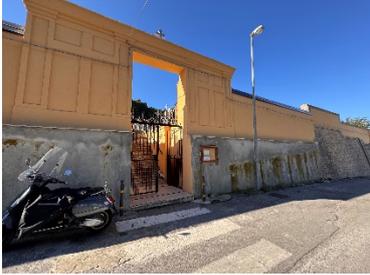
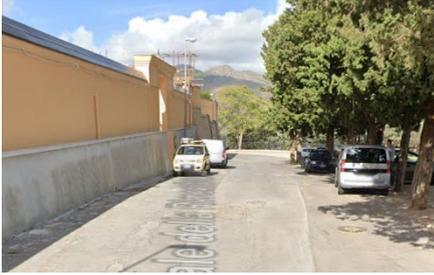
MACRO CATEGORIA	CARATTERISTICHE E CRITICITA'	CATEGORIA DISABILITA'	GIUDIZIO
RAGGIUNGIBILITA'	<ul style="list-style-type: none"> - Assenza di parcheggi riservati nelle vicinanze; - Mancanza di segnaletica e cartellonistica di orientamento (percorsi tattilopiantari/ mappe tattili); - Assenza di segnaletica identificativa dei servizi per l'accessibilità alla struttura.

MACRO CATEGORIA	DESCRIZIONE INTERVENTI DI RISOLUZIONE	CODICE INTERVENTI
RAGGIUNGIBILITA'	<ul style="list-style-type: none"> - Realizzazione di posto auto riservato, conforme al D.M. 236/89, in prossimità dell'ingresso principale, completo di segnaletica a terra e cartellonistica; - Installazione cartellonistica e segnaletica di orientamento/indicazione (es. mappe tattili) e con pittogrammi di dimensione maggiorata e colorazione contrastante, identificativa dei servizi per l'accessibilità e dei posteggi di cui al D.M. 236/89. 	<p>Cod. I01</p> <p>Cod. I09</p>
ACCESSO EDIFICIO	<ul style="list-style-type: none"> - Installazione cartellonistica e segnaletica di orientamento/indicazione (es. mappe tattili) e con pittogrammi di dimensione maggiorata e colorazione contrastante, identificativa dei servizi per l'accessibilità e dei posteggi di cui al D.M. 236/89; - Realizzazione percorso guida tattilo-plantare e di mappa tattile del luogo. 	<p>Cod. I09</p> <p>Cod. I08 - Cod. I15</p>

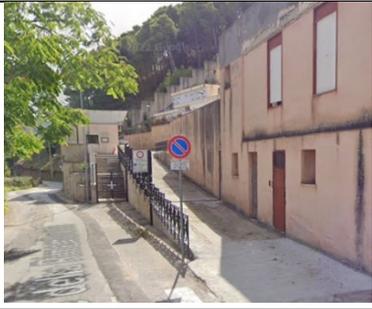
2
ACCESSO EDIFICIO	<ul style="list-style-type: none"> - Assenza di informazioni di base e di mappa orientativa; - Assenza di un ufficio informazioni e di un sistema informatico per la ricerca dei defunti; - Percorso di accesso privo di percorsi tattilo-plantari/mappe tattili.

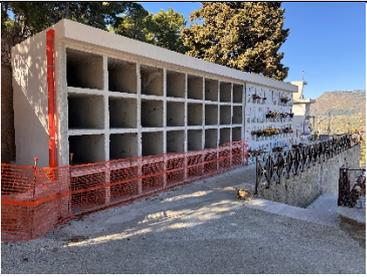
2
COLLEGAMENTI ORIZZONTALI	<ul style="list-style-type: none"> - Percorsi interni con parte della pavimentazione disconnessa e non planare o in battuto cementizio; - Presenza di rampa sul percorso principale di accesso avente caratteristiche non conformi al DM 236/89; - Presenza di gradini all'interno dei percorsi pedonali; - Assenza di percorsi tattilo-plantari; - Assenza di segnaletica orientativa dei percorsi.

COLLEGAMENTI VERTICALI		
COLLEGAMENTI ORIZZONTALI	<ul style="list-style-type: none"> - Realizzazione di pavimentazione dei percorsi con superficie conforme al D.M. 236/89; - Realizzazione di nuove rampe di raccordo con pendenza conforme ed eliminazione dei gradini; - Realizzazione percorso guida tattilo-plantare; - Installazione cartellonistica e segnaletica di orientamento/indicazione con pittogrammi di dimensione maggiorata e colorazione contrastante 	<p>Cod. I03</p> <p>Cod. I07</p> <p>Cod. I08</p> <p>Cod. I09</p>
SERVIZI IGIENICI DEDICATI	<ul style="list-style-type: none"> - Realizzazione integrale di servizi igienici conforme al D.M. 236/89 (opere murarie, finiture, dotazioni di ausilio BB.AA, dotazione di accessori); - Installazione cartellonistica per identificare la presenza di servizi igienici. 	<p>Cod. I11</p> <p>Cod. I16</p>
SICUREZZA	<ul style="list-style-type: none"> - Installazione di impianto di allarme acustico-visiva percepibile in tutto il cimitero; - Installazione cartellonistica orientativa con pittogrammi di dimensione maggiorata e colorazione contrastante; - Realizzazione di pavimentazione dei percorsi con superficie conforme al D.M. 236/89; - Realizzazione di nuove ed adeguamento pendenza delle rampe di raccordo esistenti. 	<p>Cod. I17</p> <p>Cod. I09</p> <p>Cod. I03</p> <p>Cod. I07</p>

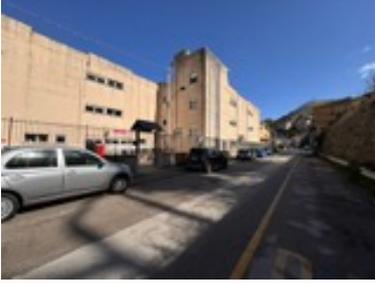
MACRO CATEGORIA	FOTOGRAFIE	
RAGGIUNGIBILITA'

MACRO CATEGORIA	CARATTERISTICHE E CRITICITA'	CATEGORIA DISABILITA'	GIUDIZIO
RAGGIUNGIBILITA'	<ul style="list-style-type: none"> - Mancanza di segnaletica e cartellonistica di orientamento (mappe tattili); - Assenza di segnaletica identificativa dei servizi per l'accessibilità della struttura; - Assenza di stalli riservati (D.M.236/89); - Mancanza di percorso guida tattilo-plantare tra parcheggio e ingresso.

MACRO CATEGORIA	DESCRIZIONE INTERVENTI DI RISOLUZIONE	CODICE INTERVENTI
RAGGIUNGIBILITA'	<ul style="list-style-type: none"> - Installazione cartellonistica e segnaletica di orientamento/indicazione (es. mappe tattili) e con pittogrammi di dimensione maggiorata e colorazione contrastante; - Realizzazione percorso guida tattilo-plantare; - Realizzazione di posti auto riservati conformi al D.M236/89. 	<p>Cod. I09</p> <p>Cod. I08</p> <p>Cod. I01</p>
ACCESSO EDIFICIO	<ul style="list-style-type: none"> - Installazione segnaletica identificativa dei servizi per l'accessibilità della struttura; - Realizzazione percorso guida tattilo-plantare. 	<p>Cod. I16</p> <p>Cod. I08</p>
COLLEGAMENTI VERTICALI	<ul style="list-style-type: none"> - Installazione di segnalazione tattilo-plantare della presenza delle scale quale ostacolo/pericolo. 	<p>Cod. I14</p>
COLLEGAMENTI ORIZZONTALI	<ul style="list-style-type: none"> - Realizzazione percorso guida tattilo-plantare; - Installazione cartellonistica e segnaletica di orientamento/indicazione (es. mappe tattili) e con pittogrammi di dimensione maggiorata e colorazione contrastante. 	<p>Cod. I13</p> <p>Cod. I16</p>

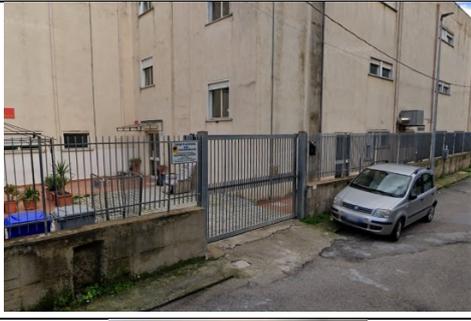
3
ACCESSO EDIFICIO	<ul style="list-style-type: none"> - Accessi non opportunamente segnalati; - Accesso privo di percorsi tattilo-plantari/mappe tattili; - Assenza di segnaletica e cartellonistica di orientamento.

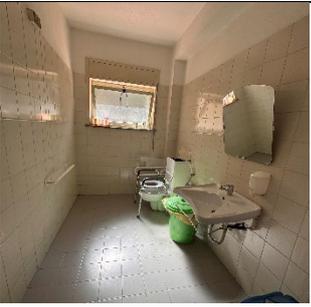
3
SERVIZI IGIENICI DEDICATI	<ul style="list-style-type: none"> - Presenza di un servizio igienico accessibile secondo il D.M. 236/89 ad ogni piano; - Assenza, in tutti i servizi igienici di mappa tattile del locale posta all'esterno; - Assenza, nei servizi igienici accessibile al PT, del numero corretto dei maniglioni per facilitare l'accesso al WC.

SERVIZI IGIENICI DEDICATI	<ul style="list-style-type: none"> - Installazione mappa tattile in tutti i sevizi igienici; - Assenza, nel servizio igienico accessibile al PT, del numero corretto dei maniglioni. 	<p>Cod. I15</p> <p>Cod. I12</p>
SICUREZZA	<ul style="list-style-type: none"> - Fornire porte dotate di traverso inferiore con h>40 cm nelle porte vetrate; - Installazione di impianto di allarme acustico-visivo. 	<p>Cod. I18</p> <p>Cod. I17</p>

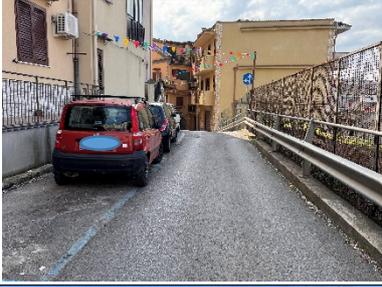
MACRO CATEGORIA	FOTOGRAFIE	
RAGGIUNGIBILITA'

Parco pubblico dotato di recinzione e cancello, assenza di cartellonistica con e orari di apertura/chiusura ingressi.
Il parco è dotato di un ingresso su discesa Bonomolo snc.
Nelle immediate vicinanze vi è presenza di fermata di mezzi pubblici (in piazza Falcone e Borsellino).
Percorso principale di collegamento interno realizzato esclusivamente con scale realizzate in pietra locale.
Presenza, nel parco, di dislivelli naturali, con pendenze elevate, non percorribili da persone con disabilità motorie.
Percorsi di collegamento secondari realizzati in maniera alternata basole/terreno
Assenza di panchine per la sosta e di giochi per bambini accessibili ai sensi del D.M. 236/89.

MACRO CATEGORIA	DESCRIZIONE INTERVENTI DI RISOLUZIONE	CODICE INTERVENTI
RAGGIUNGIBILITA'	<ul style="list-style-type: none"> - Realizzazione posto auto conforme al D.M. 236/89 - Installazione cartellonistica e segnaletica di orientamento/indicazione e con pittogrammi di dimensione maggiorata e colorazione contrastante, identificativa dei servizi per l'accessibilità e dei dei posteggi di cui al D.M. 236/89 	<p style="text-align: center;">Cod. I01</p> <p style="text-align: center;">Cod. I09</p>
ACCESSO EDIFICIO	<ul style="list-style-type: none"> - Installazione segnaletica di orientamento/segnalazione. - Realizzazione percorso guida tattilo plantare e di mappa tattile del luogo. 	<p style="text-align: center;">Cod. I09</p> <p style="text-align: center;">Cod. I08 - Cod. I15</p>
COLLEGAMENTI VERTICALI	<ul style="list-style-type: none"> - Installazione servoscala per raggiungere la zona a verde sottostante; - Installare corrimano su rampa scala 	<p style="text-align: center;">Cod. I20</p> <p style="text-align: center;">Cod. I10</p>
